天祝县2024年批次旦马乡生态及地质灾害
避险搬迁集中安置点建设项目地块
土壤污染状况调查报告

委托单位：天祝藏族自治县自然资源局

编制单位：武威方健环保咨询服务有限公司

编制日期：二〇二四年九月

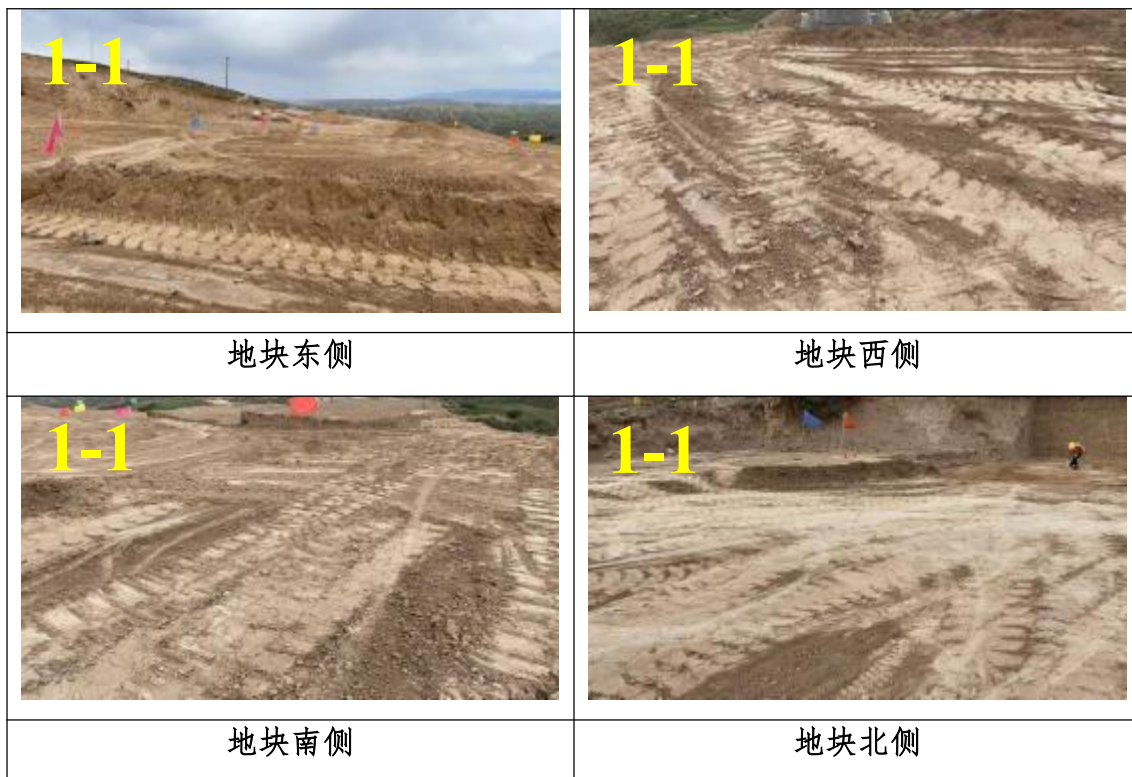
图3-6 地块现状照片

调查地块原为耕地、林地、草地、交通运输用地，现根据2022年6月30日中共天祝县委办公室和天祝县人民政府办公室发布的《天祝县生态及地质灾害避险搬迁实施方案（2022-2026年）》，土地用途由原来的耕地、林地、草地、交通运输用地变更为农村宅基地。

地块内无建筑物，现已对地块土地地面进行了平整。

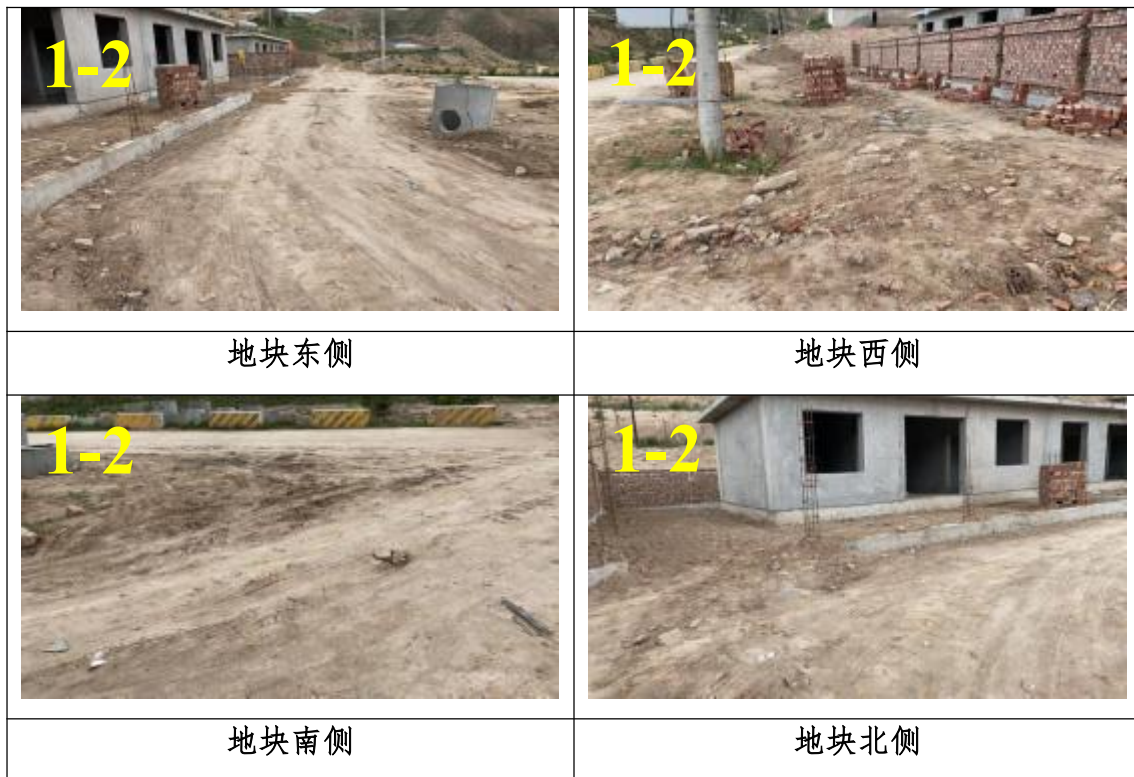
图3-7 地块现状照片

调查地块原为林地、草地、交通运输用地，现根据2022年6月30日中共天祝县委办公室和天祝县人民政府办公室发布的《天祝县生态及地质灾害避险搬迁实施方案（2022-2026年）》，土地用途由原来的林地、草地、交通运输用地变更为农村宅基地。

地块内无建筑物，现已对地块土地地面进行了平整。

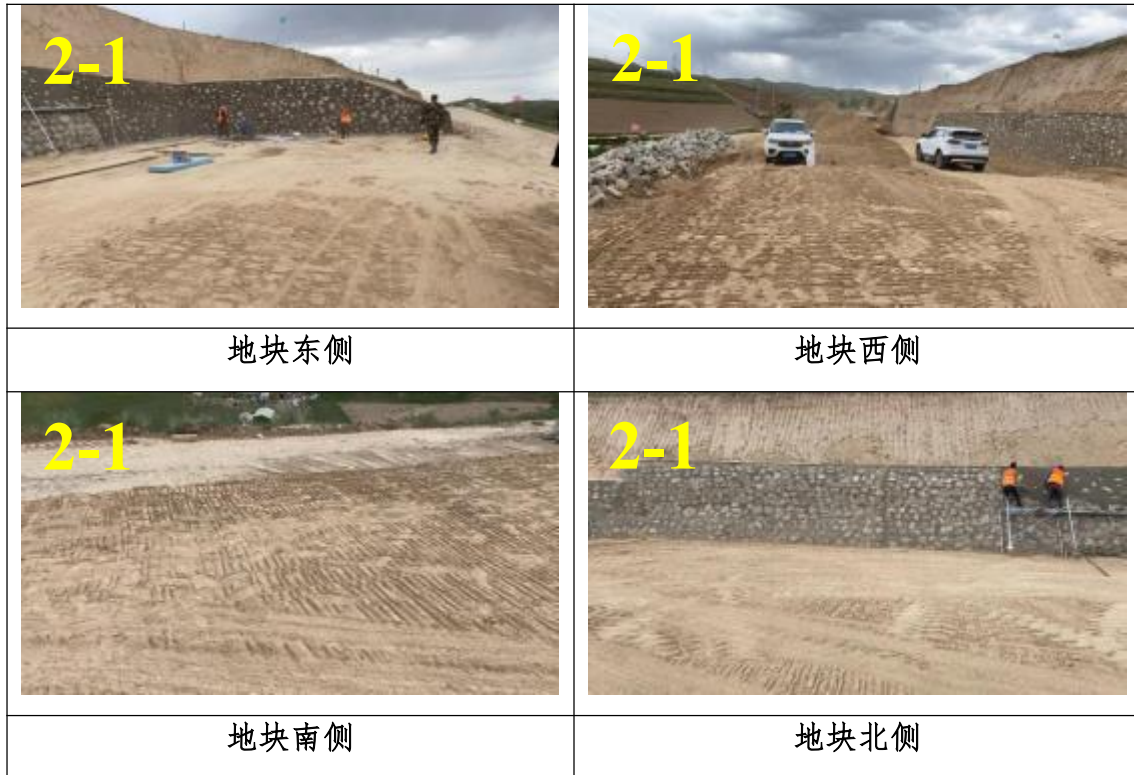
图3-8 地块现状照片

日中共天祝县委办公室和天祝县人民政府办公室发布的《天祝县生态及地质灾害避险搬迁实施方案（2022-2026年）》，土地用途由原来的耕地、草地、交通运输用地变更为农村宅基地。

地块内无建筑物，现已对地块土地地面进行了平整。

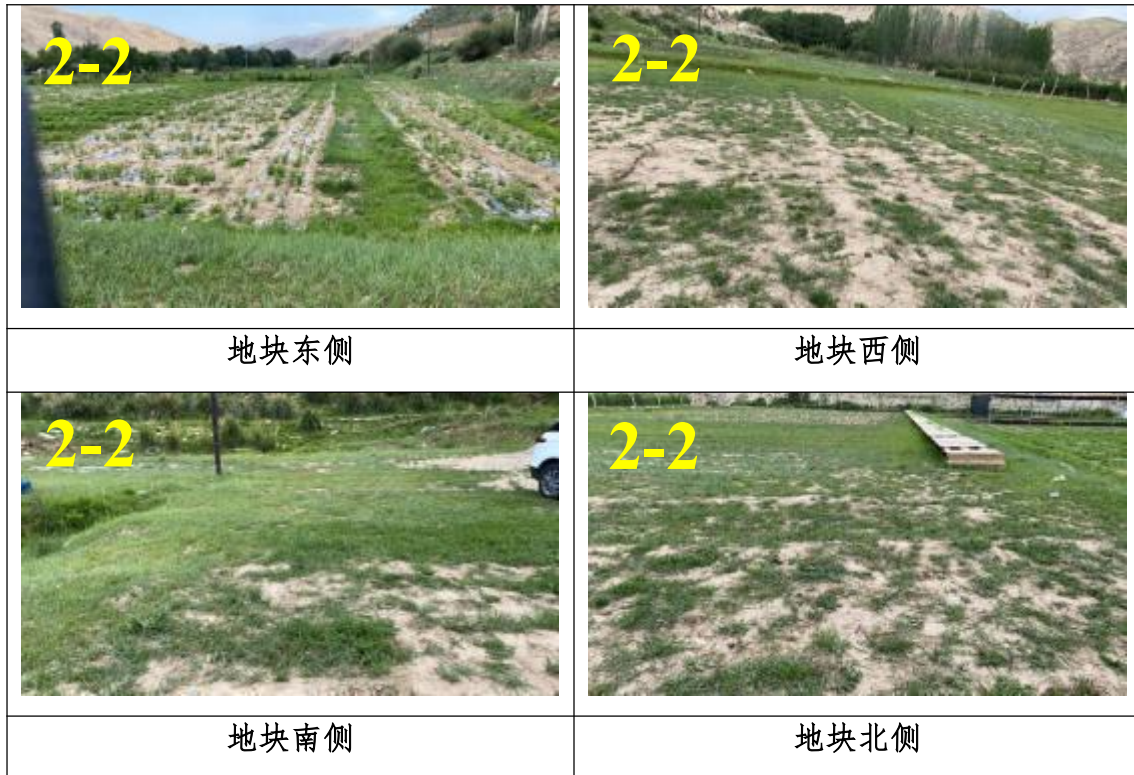
图3-9 地块现状照片

调查地块原为耕地，现根据2022年6月30日中共天祝县委办公室和天祝县人民政府办公室发布的《天祝县生态及地质灾害避险搬迁实施方案（2022-2026年）》，土地用途由原来的耕地变更为农村宅基地。

地块内无建筑物，现已对地块土地地面进行了平整。

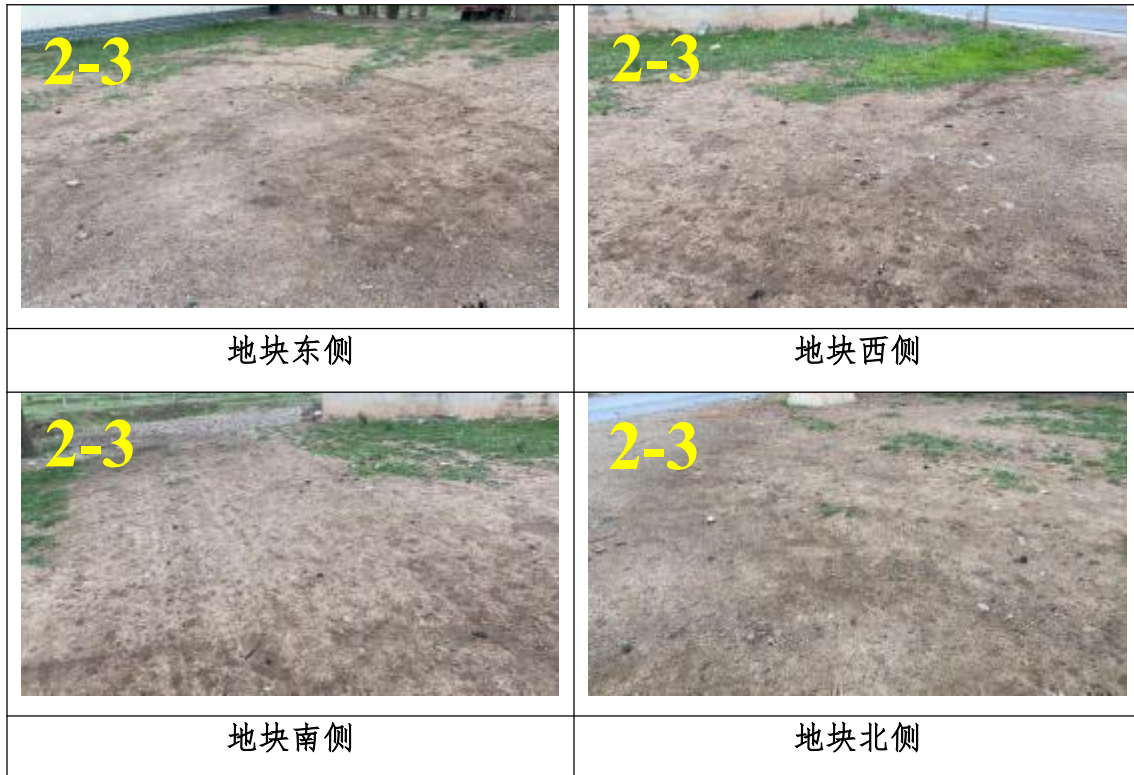
图3-10 地块现状照片

调查地块原为耕地，现根据2022年6月30日中共天祝县委办公室和天祝县人民政府办公室发布的《天祝县生态及地质灾害避险搬迁实施方案（2022-2026年）》，土地用途由原来的耕地变更为农村宅基地。

地块内无建筑物，现已对地块土地地面进行了平整。

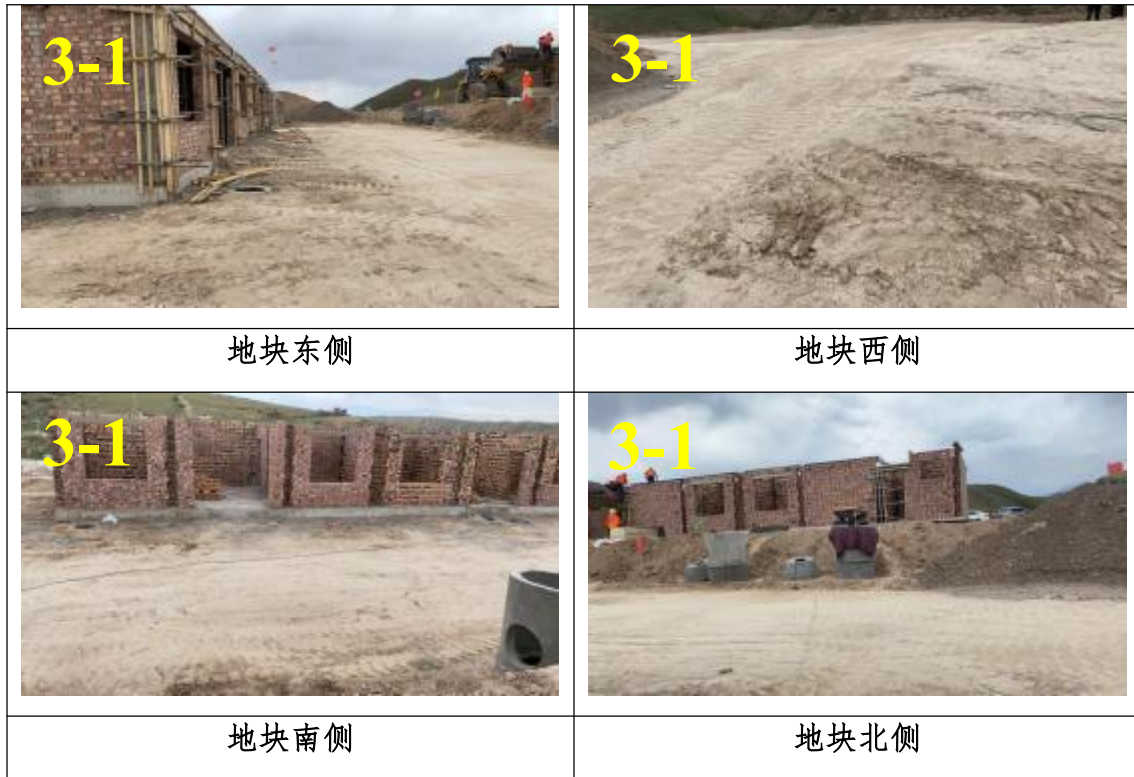
图3-11 地块现状照片

调查地块原为草地、交通运输用地，现根据2022年6月30日中共天祝县委办公室和天祝县人民政府办公室发布的《天祝县生态及地质灾害避险搬迁实施方案（2022-2026年）》，土地用途由原来的草地、交通运输用地变更为农村宅基地。

地块内无建筑物，现已对地块土地地面进行了平整。

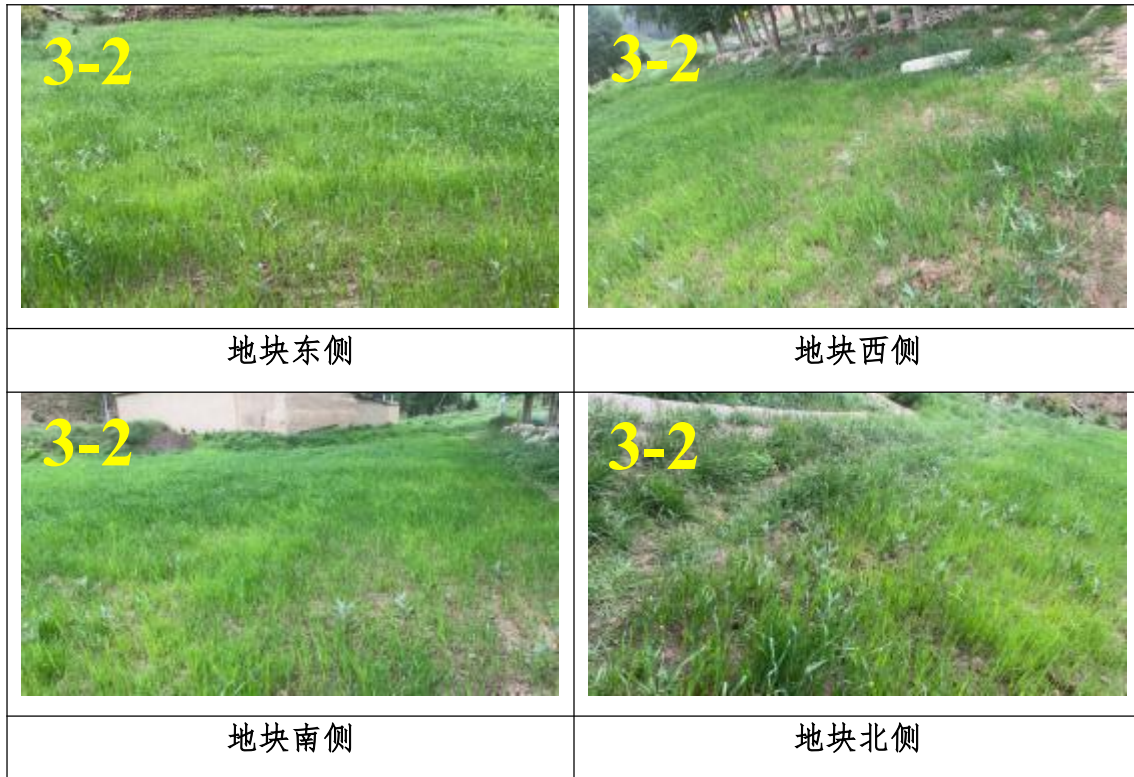
图3-12 地块现状照片

调查地块原为耕地、交通运输用地，现根据2022年6月30日中共天祝县委办公室和天祝县人民政府办公室发布的《天祝县生态及地质灾害避险搬迁实施方案（2022-2026年）》，土地用途由原来的耕地、交通运输用地变更为农村宅基地。

地块内无建筑物，现已对地块土地地面进行了平整。

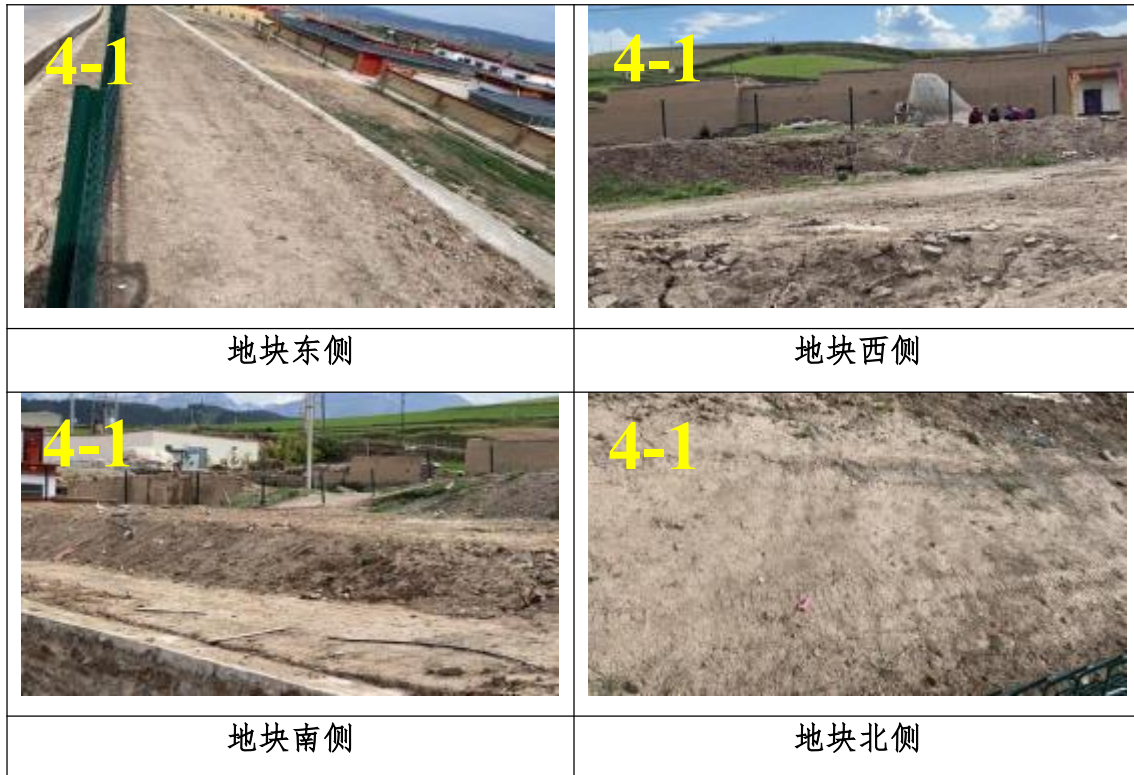
图3-13 地块现状照片

调查地块原为林地、草地，现根据2022年6月30日中共天祝县委办公室和天祝县人民政府办公室发布的《天祝县生态及地质灾害避险搬迁实施方案（2022-2026年）》，土地用途由原来的林地、草地和变更为农村宅基地。

地块内无建筑物，现已对地块土地地面进行了平整。

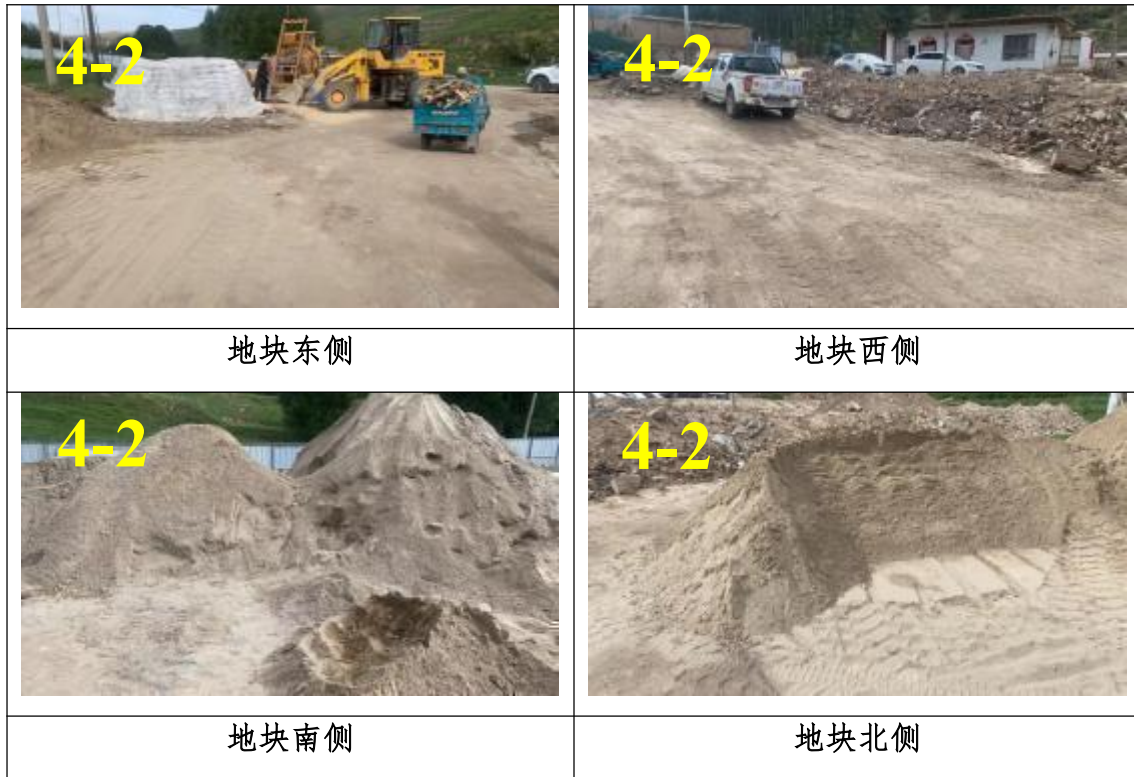
图3-14 地块现状照片

调查地块原为草地、交通运输用地，现根据2022年6月30日中共天祝县委办公室和天祝县人民政府办公室发布的《天祝县生态及地质灾害避险搬迁实施方案（2022-2026年）》，土地用途由原来的草地、交通运输用地变更为农村宅基地。

地块内无建筑物，现已对地块土地地面进行了平整。

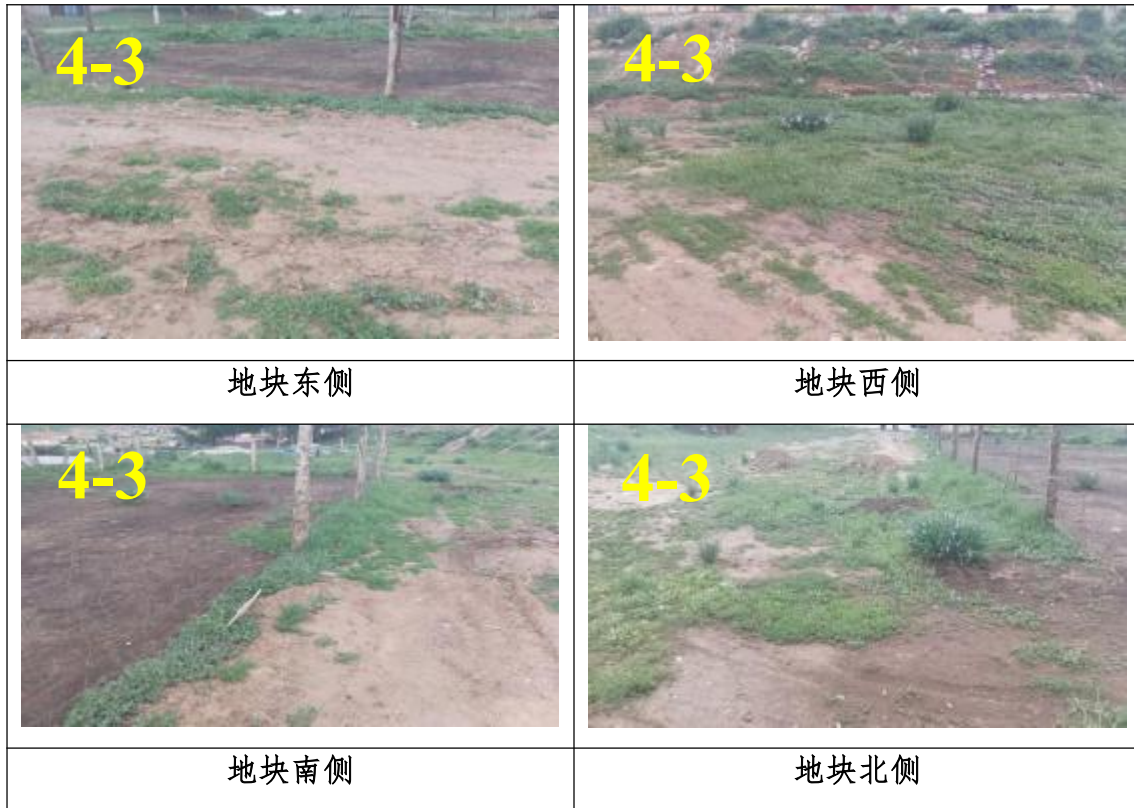
图3-15 地块现状照片

调查地块原为耕地、其他土地，现根据2022年6月30日中共天祝县委办公室和天祝县人民政府办公室发布的《天祝县生态及地质灾害避险搬迁实施方案（2022-2026年）》，土地用途由原来的耕地、其他土地变更为农村宅基地。

地块内无建筑物，现已对地块土地地面进行了平整。

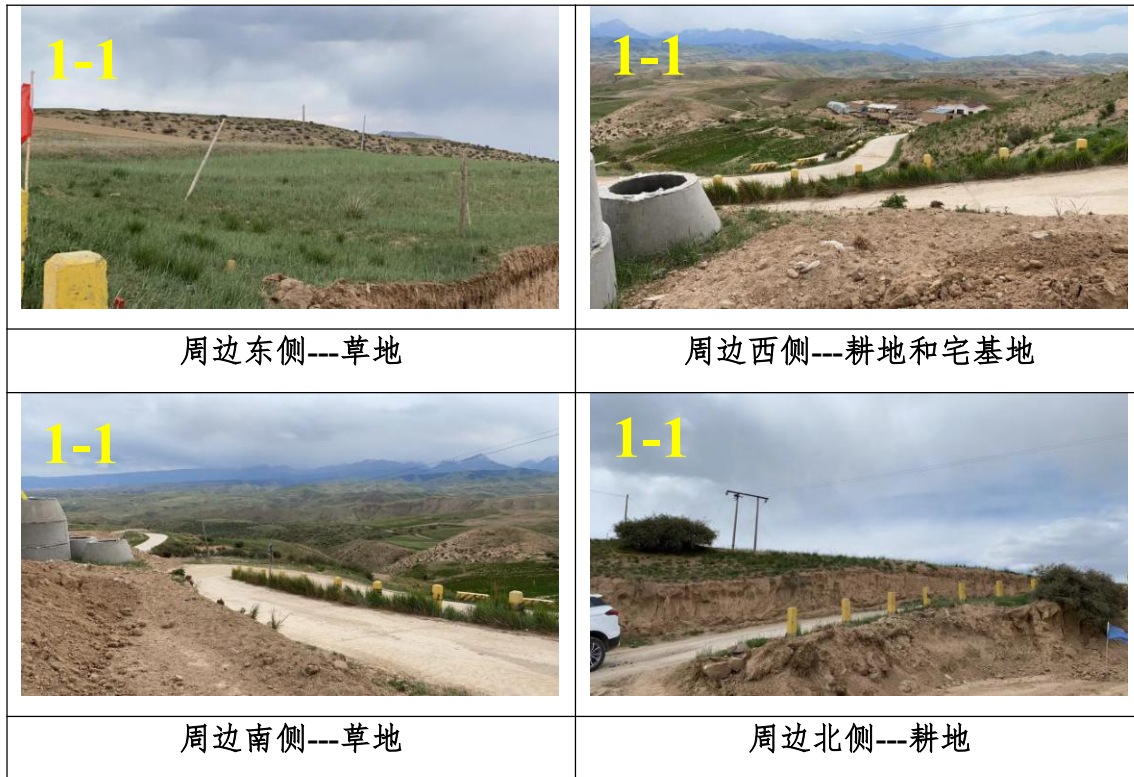
图3-14 相邻地块现状

调查地块东侧为草地，西侧为耕地和宅基地，南侧为草地，北侧为耕地。相邻地块现状照片见表3-3和图3-13～图3-14。

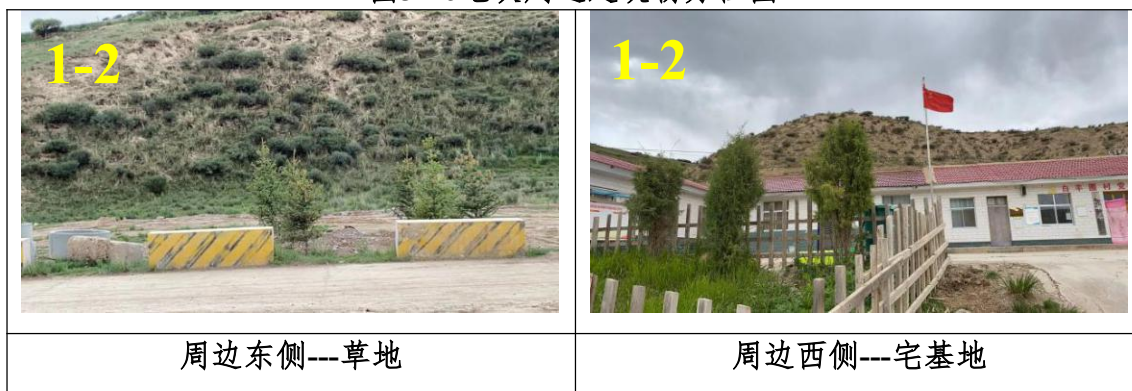
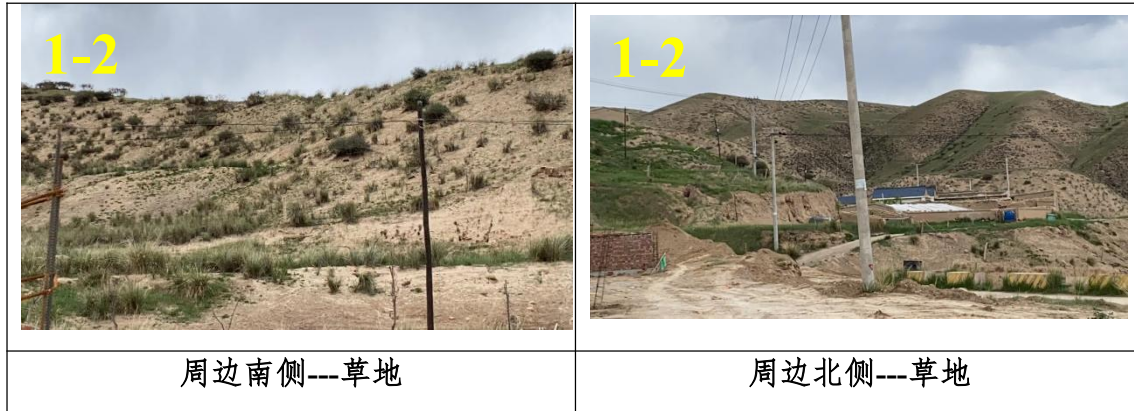
图3-17相邻地块现状

调查地块北侧为草地，南侧为草地，西侧为宅基地，东侧为草地。相邻地块现状照片见表3-5和图3-16~图3-17。

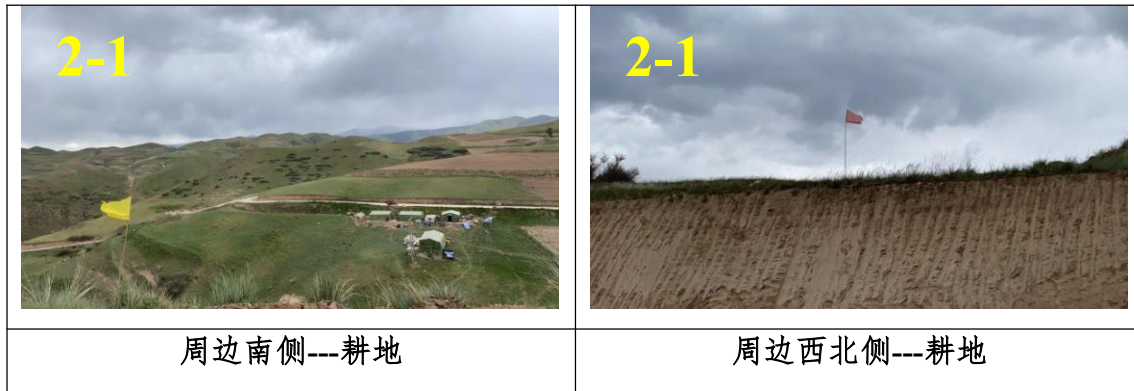
图3-18 相邻地块现状

调查地块四周均为耕地。相邻地块现状照片见表3-7和图3-17~图3-18。

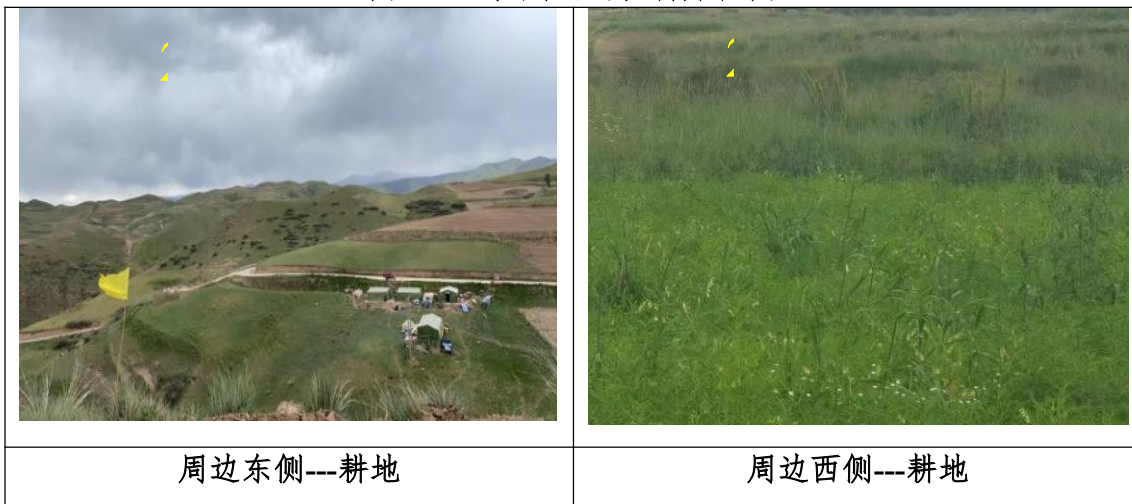
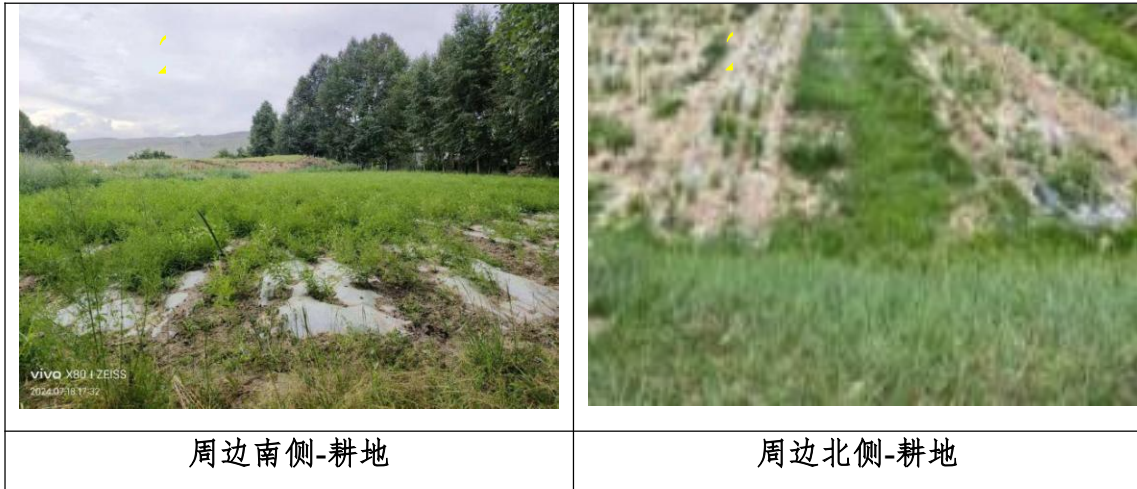
图3-20 相邻地块现状

调查地块东侧为草地，西侧为耕地和宅基地，南侧为草地，北侧为耕地。相邻地块现状照片见表3-9图3-19和图3-20。

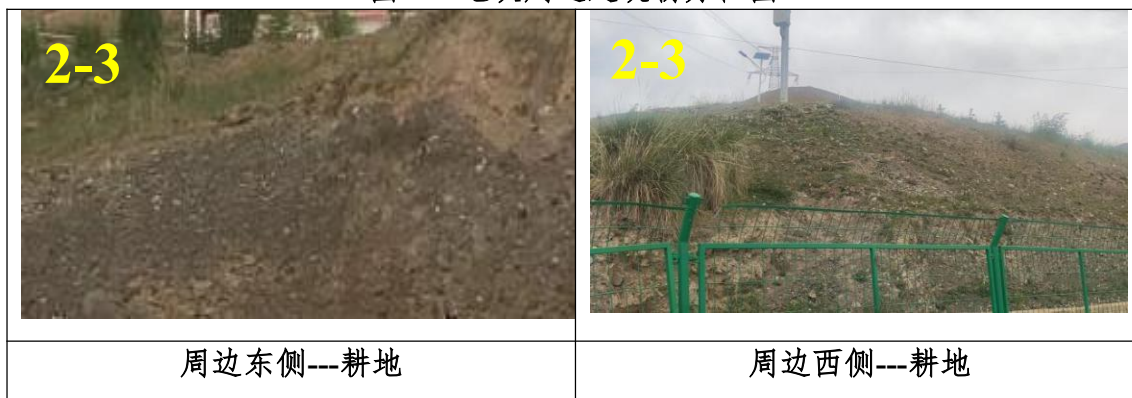
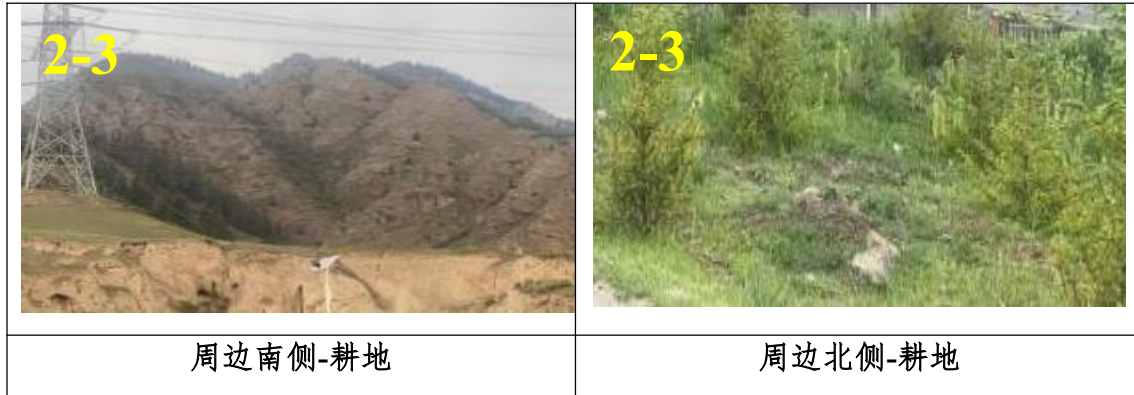
图3-22 相邻地块现状

调查地块四周均为耕地。相邻地块现状照片见表3-11图3-21和图3-22。

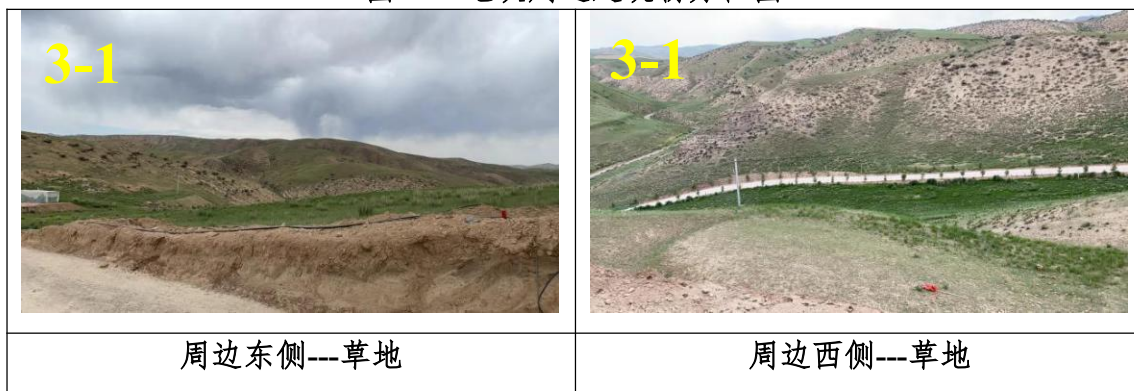
图3-24 相邻地块现状

调查地块四周均为草地。相邻地块现状照片见表3-13和图3-23~图3-24。

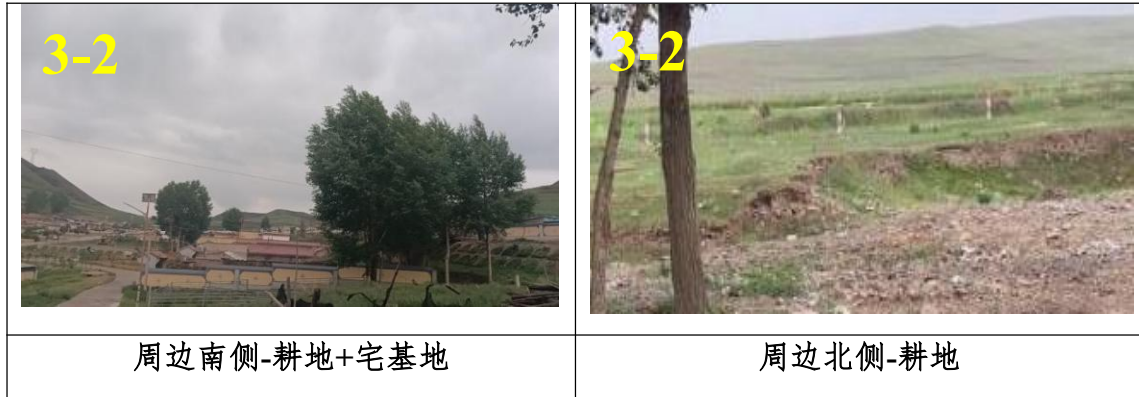
图3-26 相邻地块现状

调查地块东侧为耕地，西侧为宅基地，南侧为耕地和宅基地，北侧为耕地。相邻地块现状照片见表3-15、图3-25和图3-26。

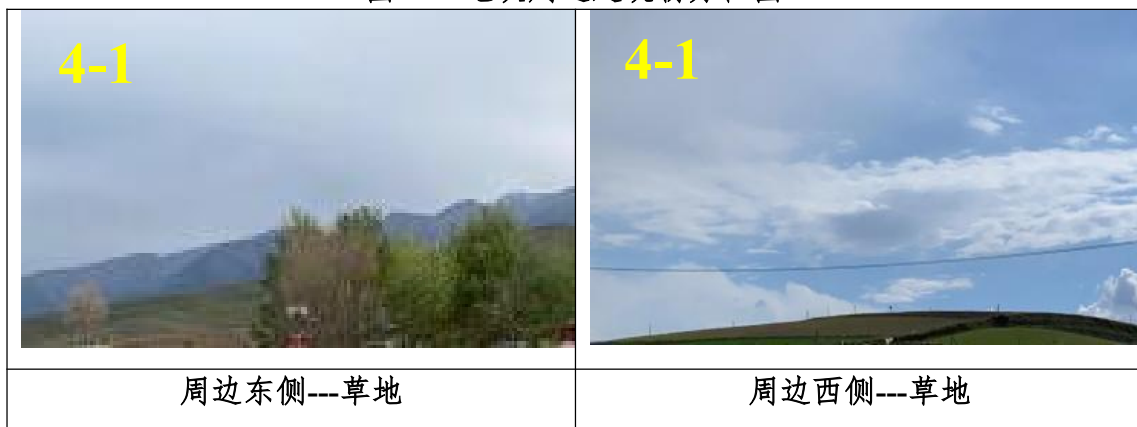
图3-28 相邻地块现状

调查地块东侧为草地，西侧为草地，南侧为宅基地，北侧为草地。相邻地块现状照片见表3-17和图3-27～图3-28。

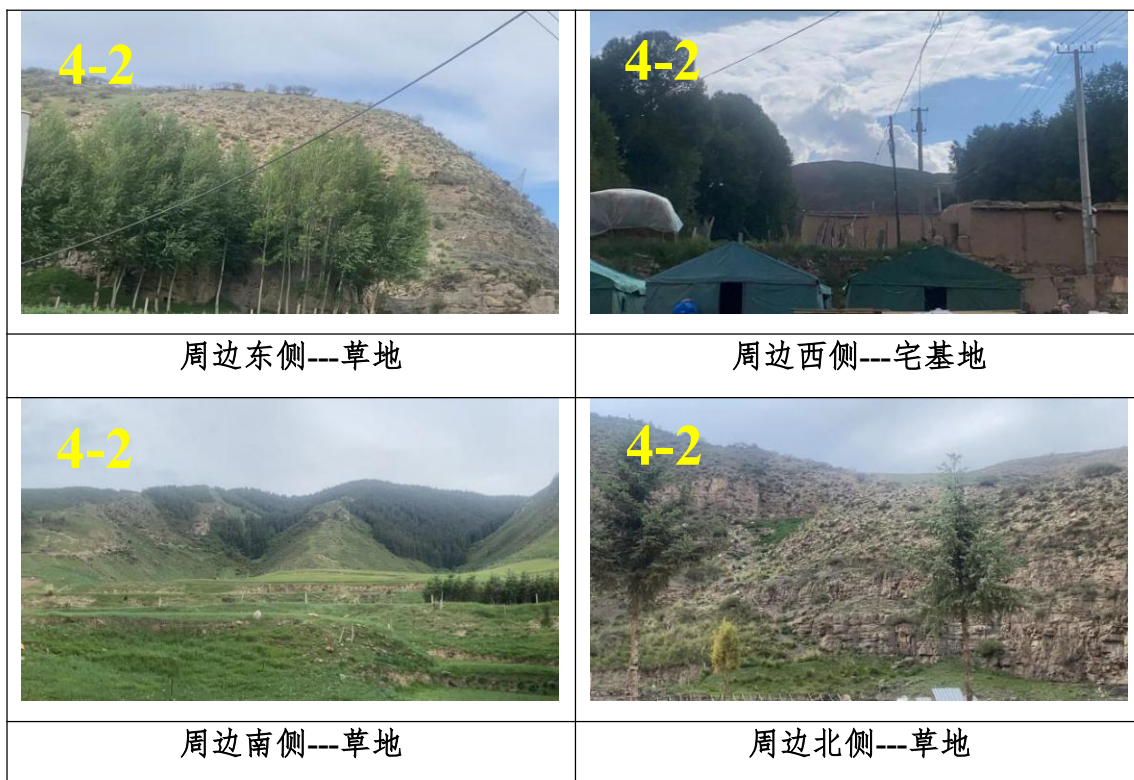
图3-30 相邻地块现状

调查地块东侧为草地，西侧为宅基地，南侧为草地，北侧为草地。相邻地块现状照片见表3-19和图3-29～图-30。

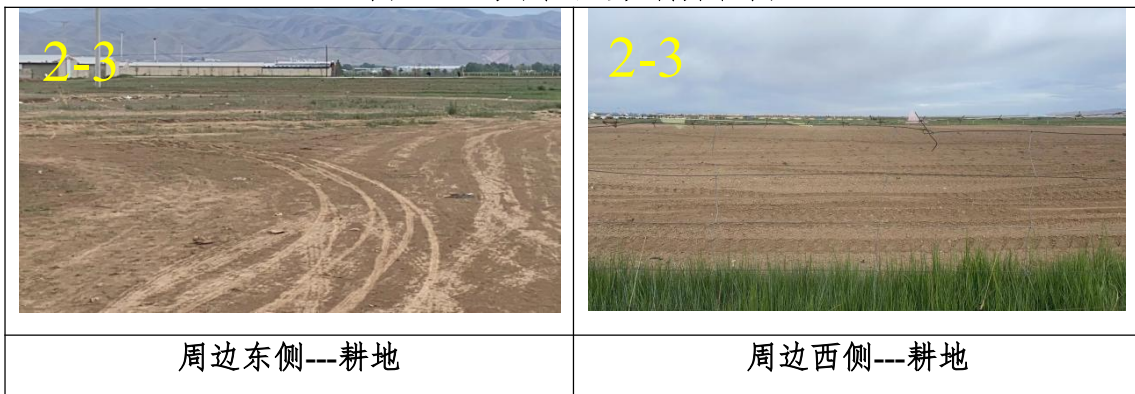
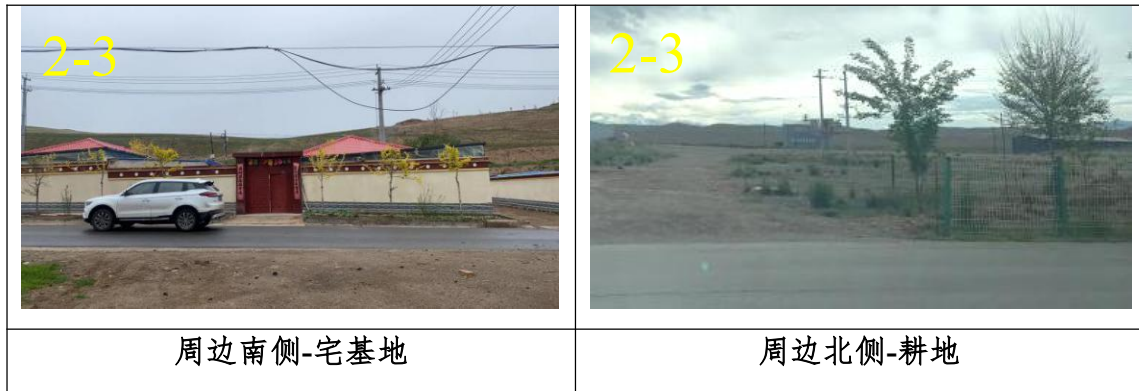
图3-22 相邻地块现状

调查地块东侧为耕地，西侧为耕地，南侧为宅基地，北侧为耕地。相邻地块现状照片见表3-21图3-31和图3-32。
