天祝县2024年批次旦马乡生态及地质灾害
避险搬迁集中安置点建设项目地块
土壤污染状况调查报告

委托单位：天祝藏族自治县自然资源局

编制单位：武威方健环保咨询服务有限公司

编制日期：二〇二四年九月

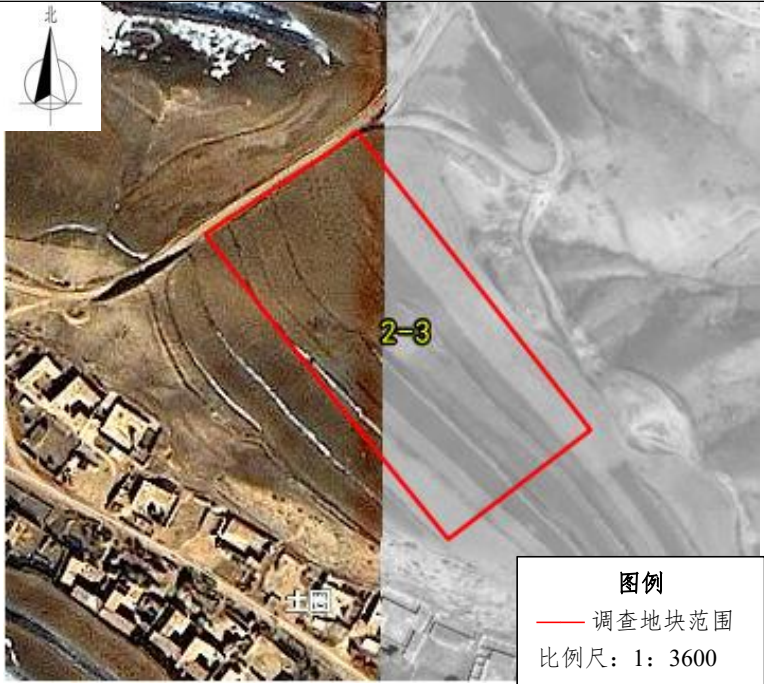
<p>2014年3月卫星图为所能查询到的最早的高分辨率卫星图，该图能反映本调查地块的全貌。</p> <p>根据历史影像，可以模糊的看到地块内为耕地。</p>

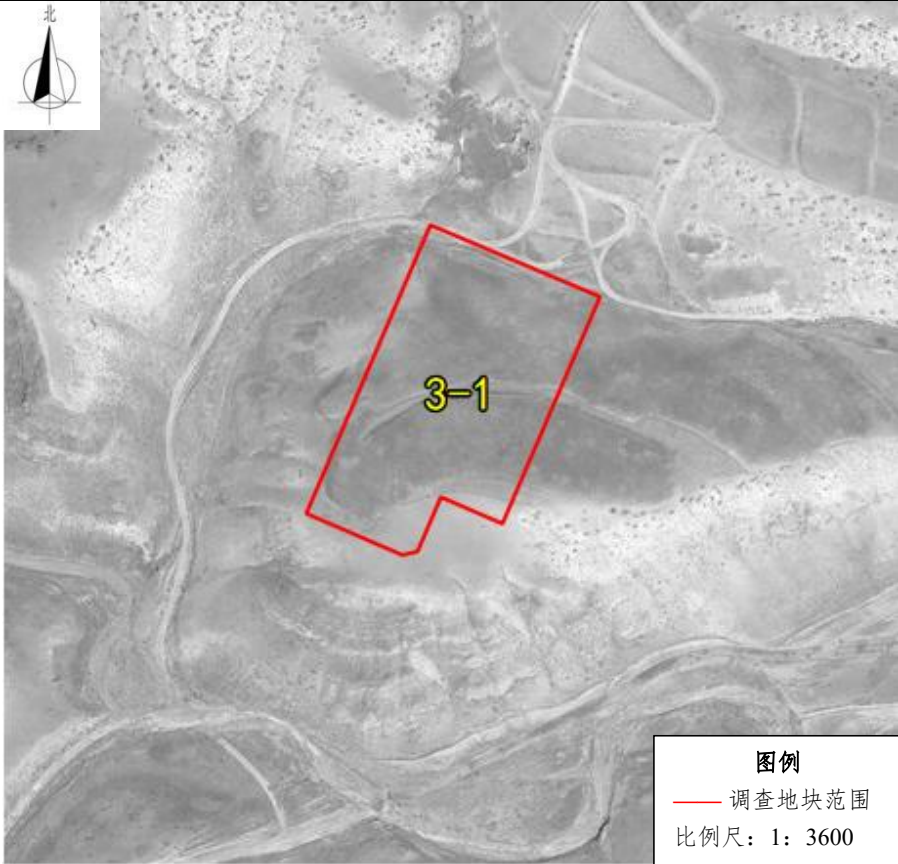
<p>图例 — 调查地块范围 比例尺：1：3600</p>	<p>2014年3月卫星图为所能查询到的最早的高分辨率卫星图，该图能反映本调查地块的全貌。</p> <p>根据历史影像，可以模糊的看到地块内为草地、交通运输用地。</p>

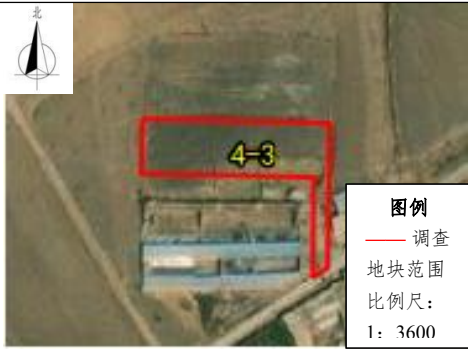
2021年10月卫星图中，该地块内未发生明显变化。

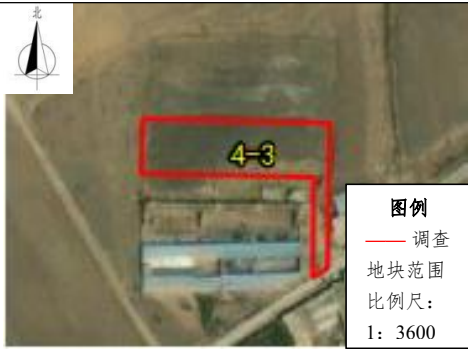
2022年8月卫星图中，该地块内未发生明显变化。
2023年8月

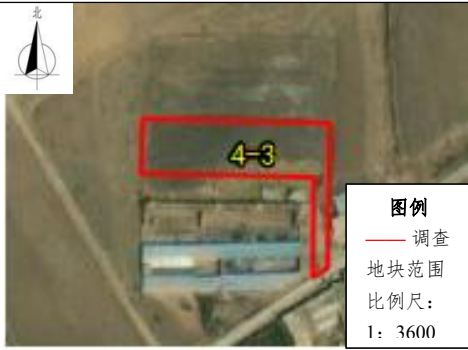
2023年8月卫星图中，该地块内未发生明显变化。

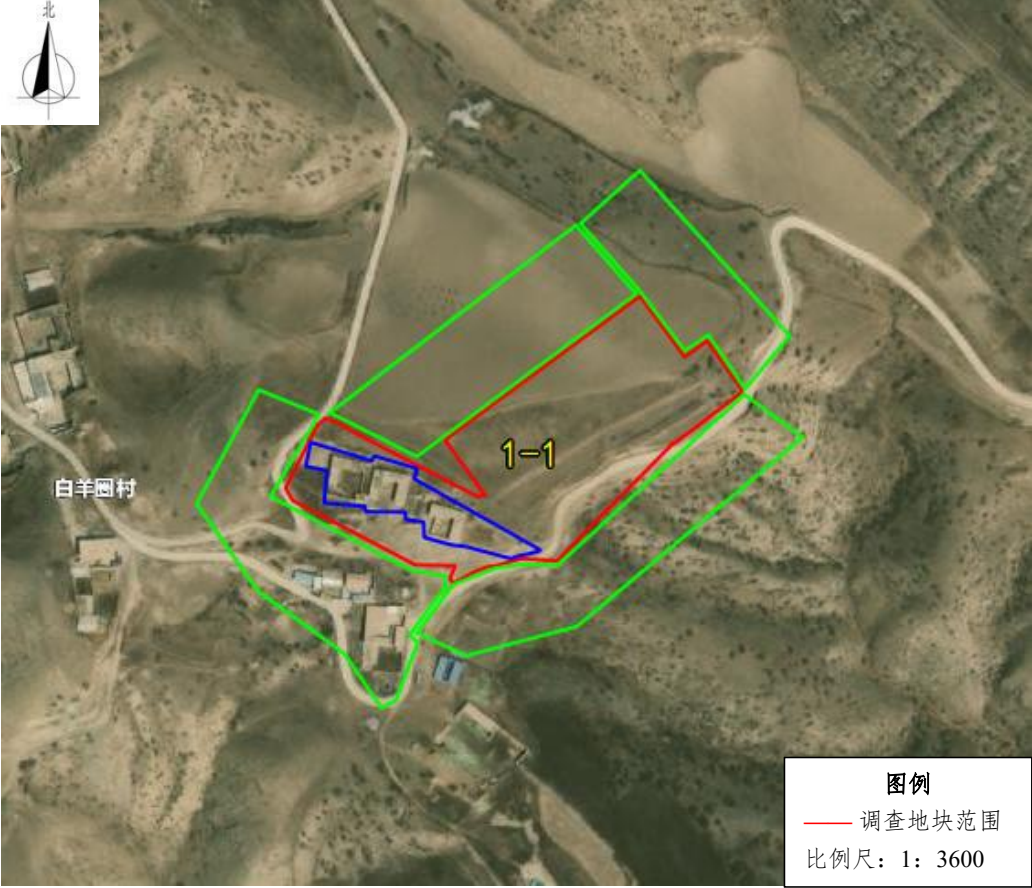
<p>图例 — 调查地块范围 比例尺：1：3600</p>	<p>依据2022年8月历史影像可知，该地块相邻地块内未发生明显变化。</p> <p>。</p>

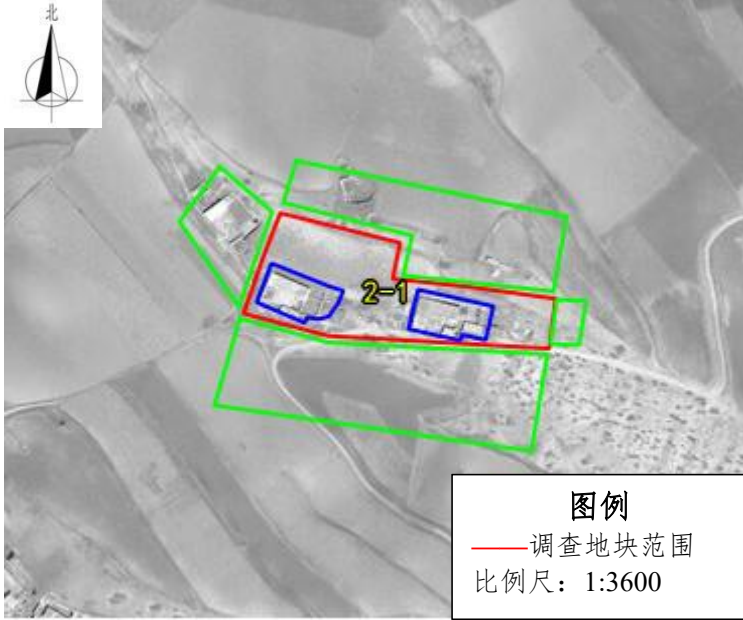
<p>依据2014年3月历史影像可知，该地块北侧区域为耕地，南侧区域为草地，西侧区域为耕地，东侧区域为草地。</p>

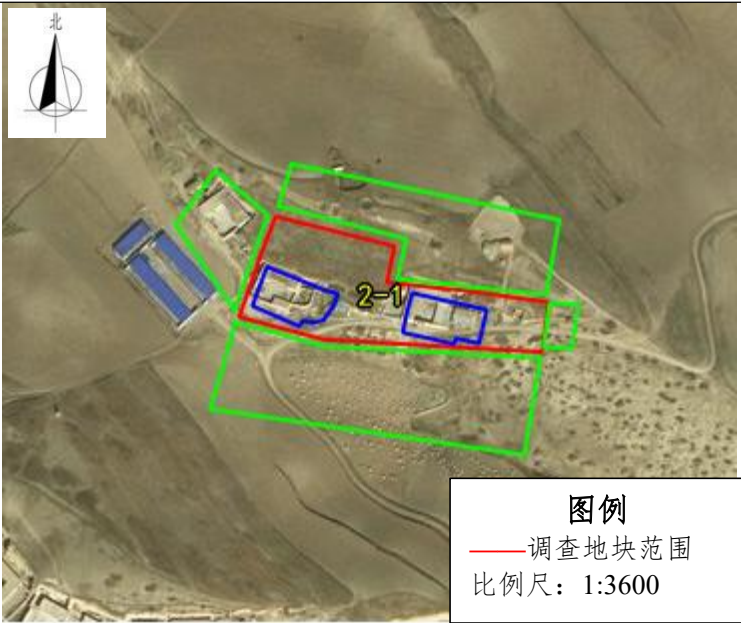
<p>依据2017年2月历史影像可知，该地块相邻地块内未发生明显变化。</p> <p style="text-align: center;">。</p>

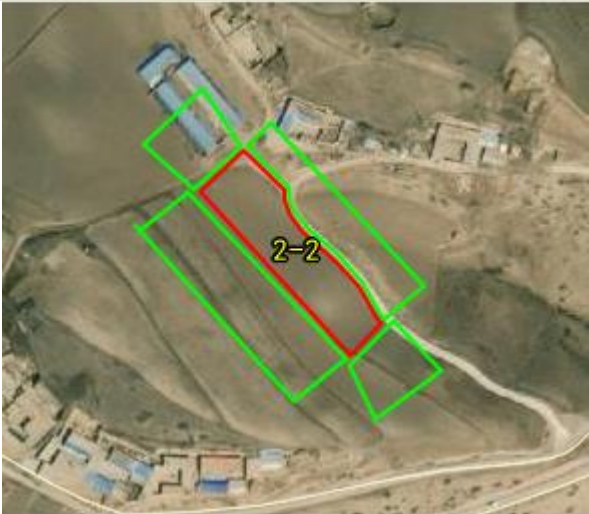
依据2021年10月历史影像可知，该地块相邻地块内未发生明显变化。

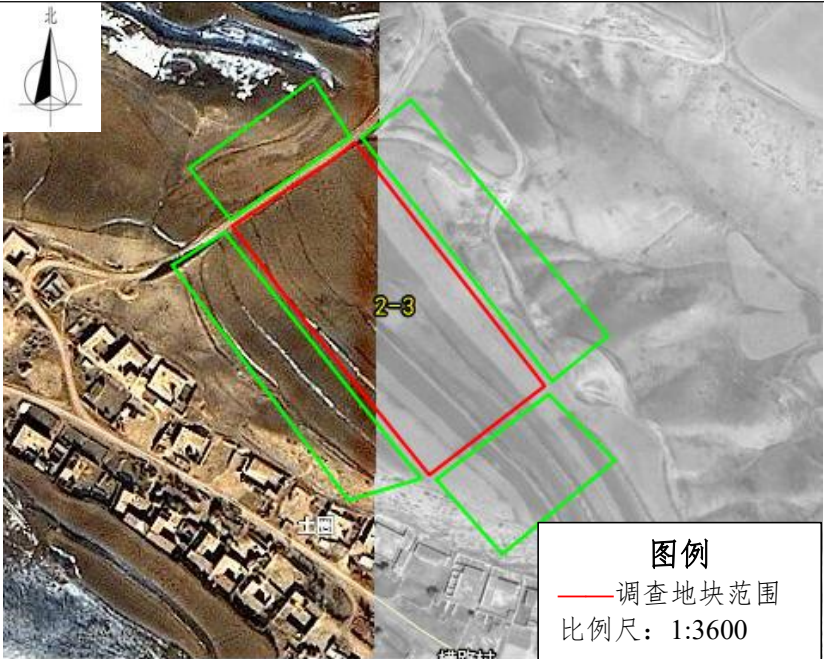
<p>图例 — 调查地块范围 比例尺: 1:3600</p>	<p>依据2014年3月历史影像可知，该地块北侧区域为耕地，南侧区域为耕地，西侧区域为耕地，东侧区域为耕地。</p>

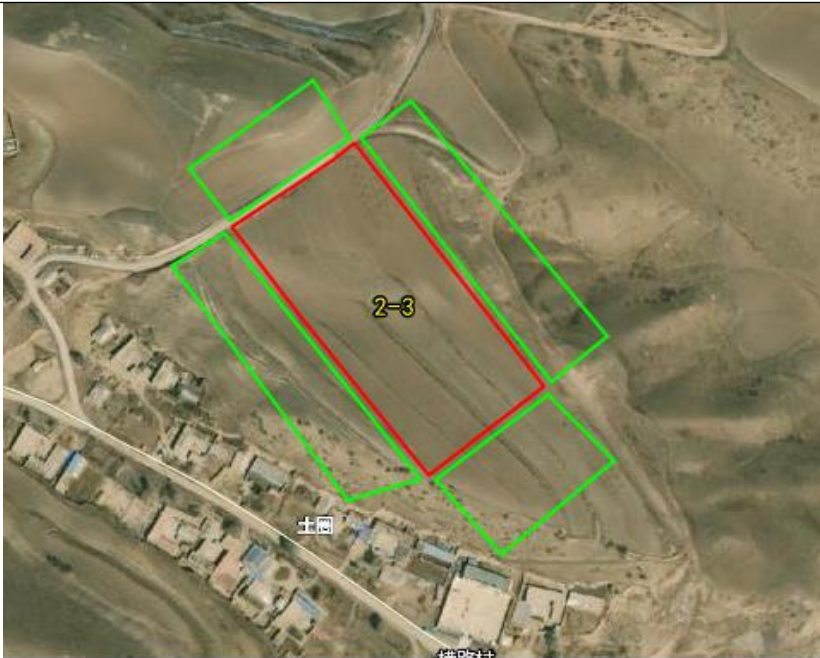
依据2021年10月历史影像可知，该地块相邻地块内未发生明显变化。

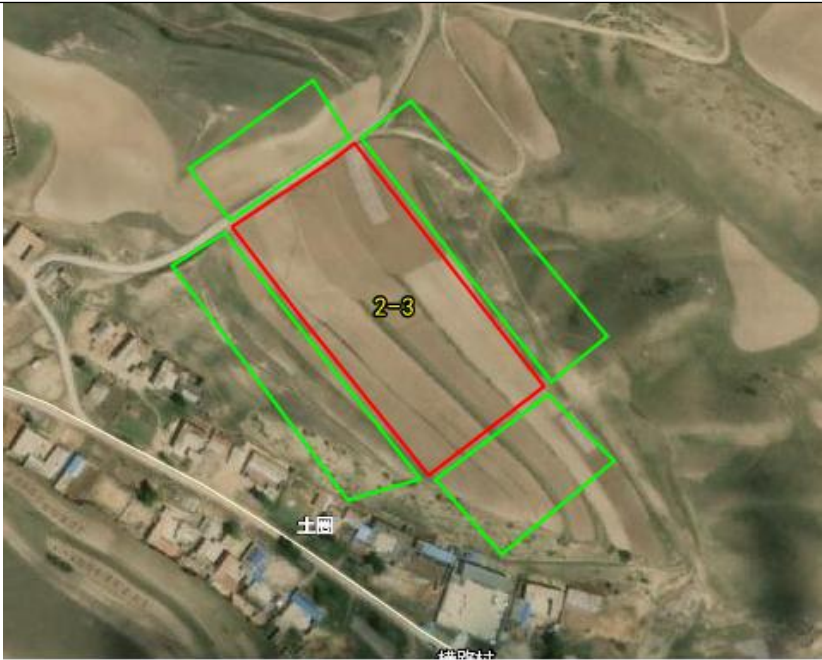
依据2022年8月历史影像可知，该地块相邻地块内未发生明显变化。

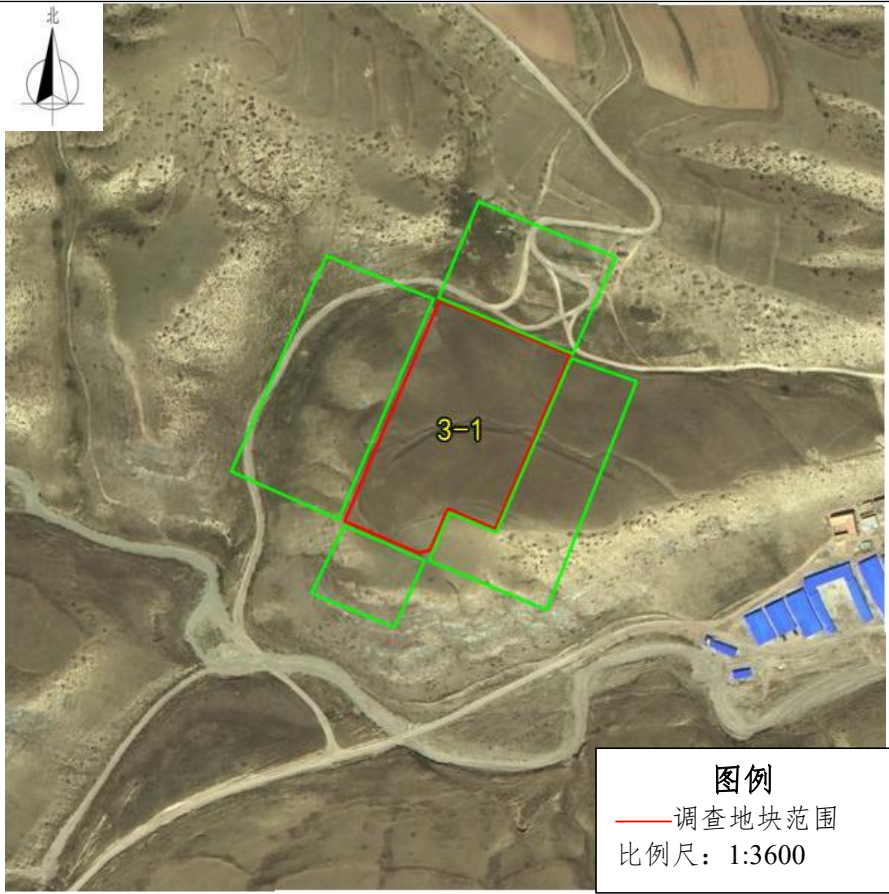
<p>图例 — 调查地块范围 比例尺：1:3600</p>	<p>依据2017年2月历史影像可知，该地块相邻地块内未发生明显变化。</p>

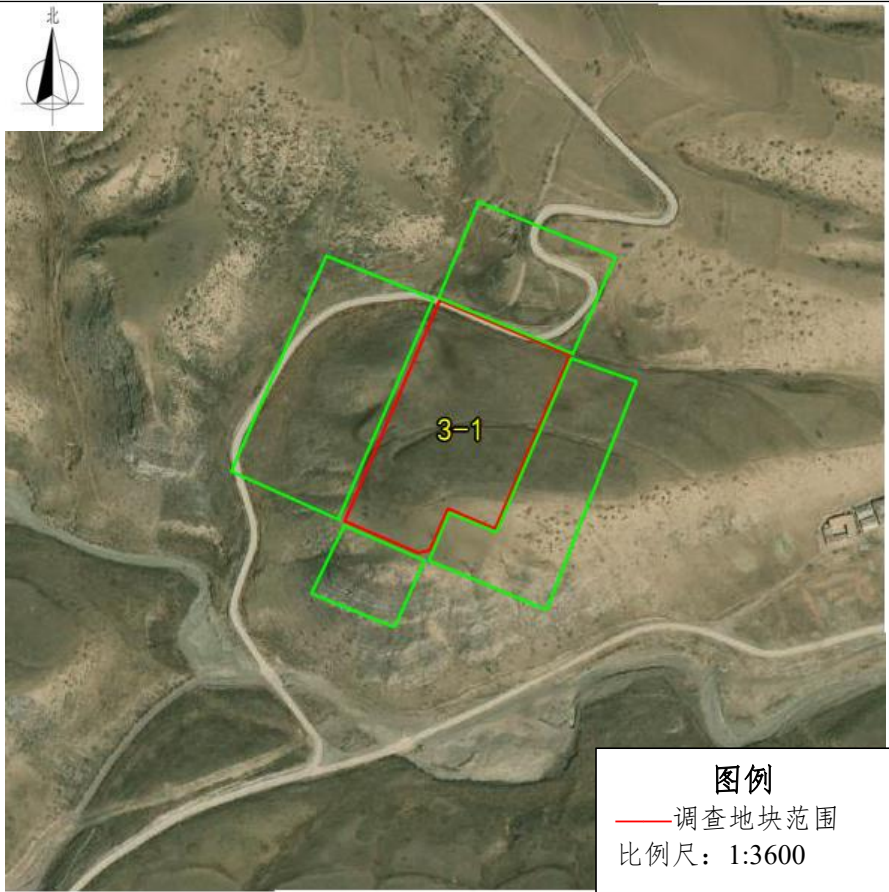
<p>图例 — 调查地块范围 比例尺：1:3600</p>	依据2021年10月历史影像可知，该地块相邻地块内未发生明显变化。

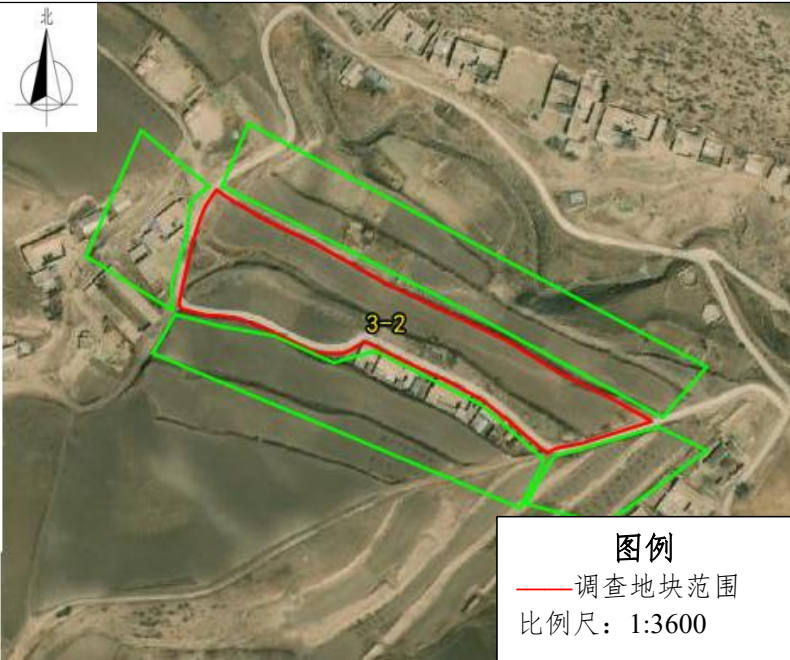
<p>图例 ——调查地块范围 比例尺: 1:3600</p>	<p>依据2021年10月历史影像可知，该地块相邻地块内未发生明显变化。</p>

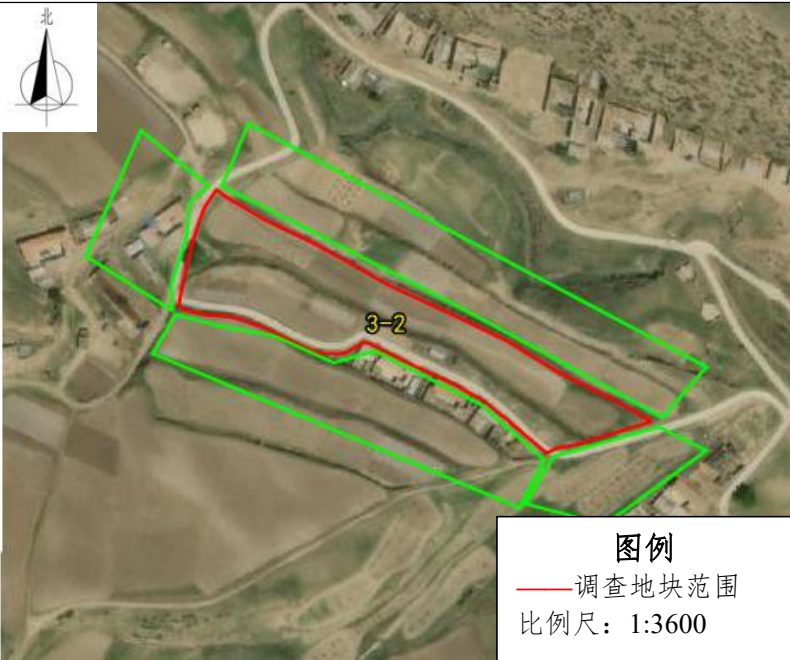
<p>图例 ——调查地块范围 比例尺: 1:3600</p>	<p>依据2023年8月历史影像可知，该地块相邻地块内未发生明显变化。</p>

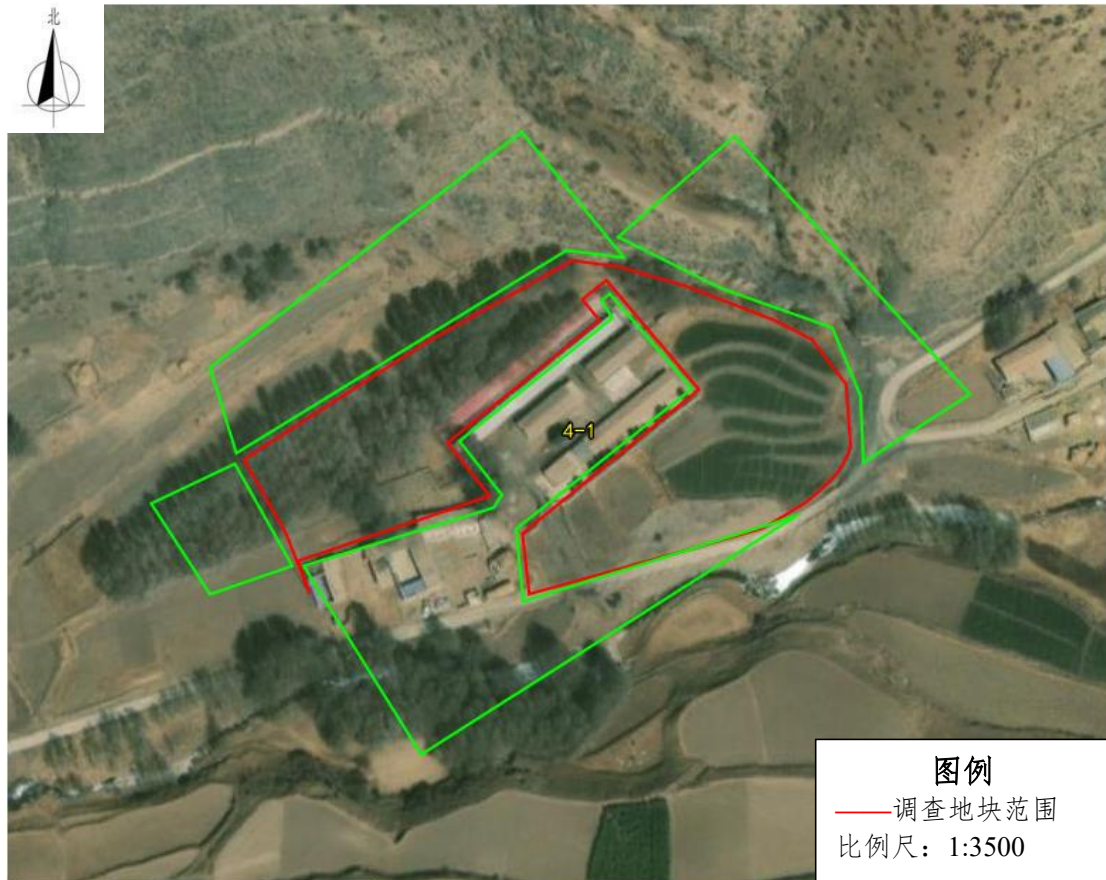
图3-27 地块周边建筑物方位图

调查地块东侧为草地，西侧为草地，南侧为宅基地，北侧为草地。相邻地块现状照片见表3-17和图3-27～图3-28。

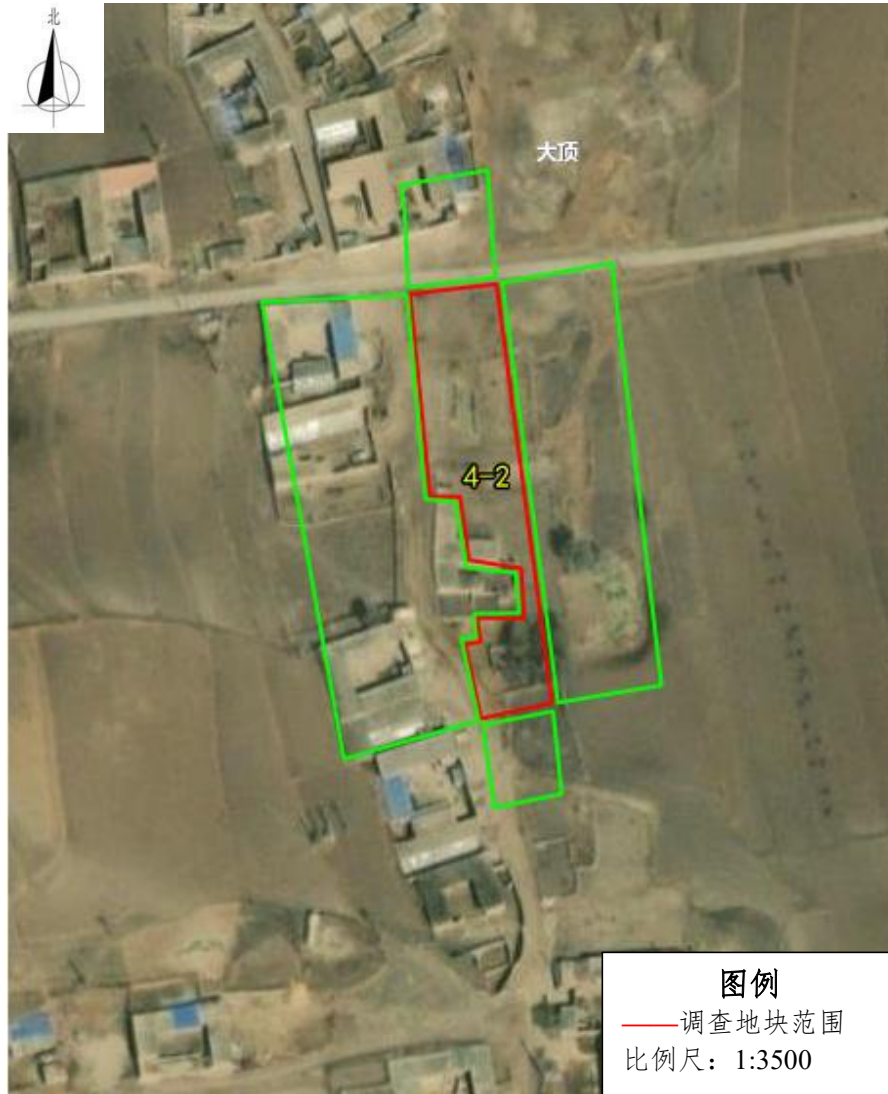
图3-29地块周边建筑物方位图

调查地块东侧为草地，西侧为宅基地，南侧为草地，北侧为草地。相邻地块现状照片见表3-19和图3-29～图-30。

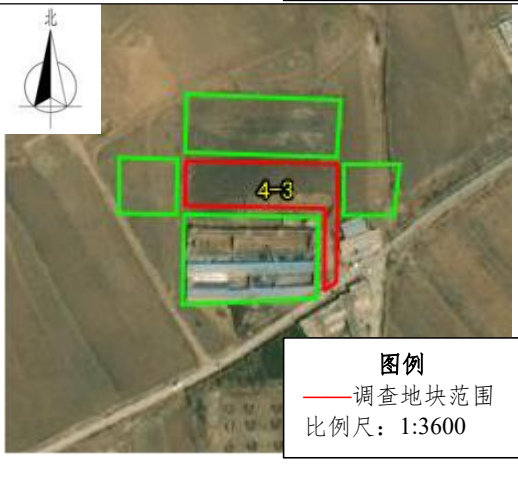
<p>依据2021年10月历史影像可知，该地块北侧区域由种植棚变更为耕地，地块属性仍为耕地，其余相邻地块内未发生明显变化。</p>

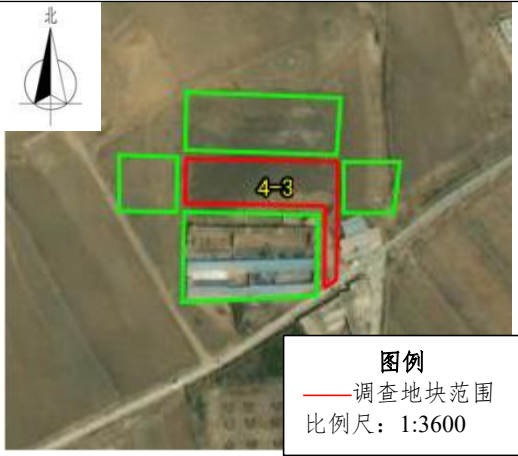
<p>依据2022年8月历史影像可知，该地块相邻地块内未发生明显变化。</p>
2023年8月
